天津市武清区徐官屯街道积水点改造工程  
水土保持设施验收报告

建设单位：天津市武清区水务运行调度中心

编制单位：天津普泽工程咨询有限责任公司

二〇二五年六月

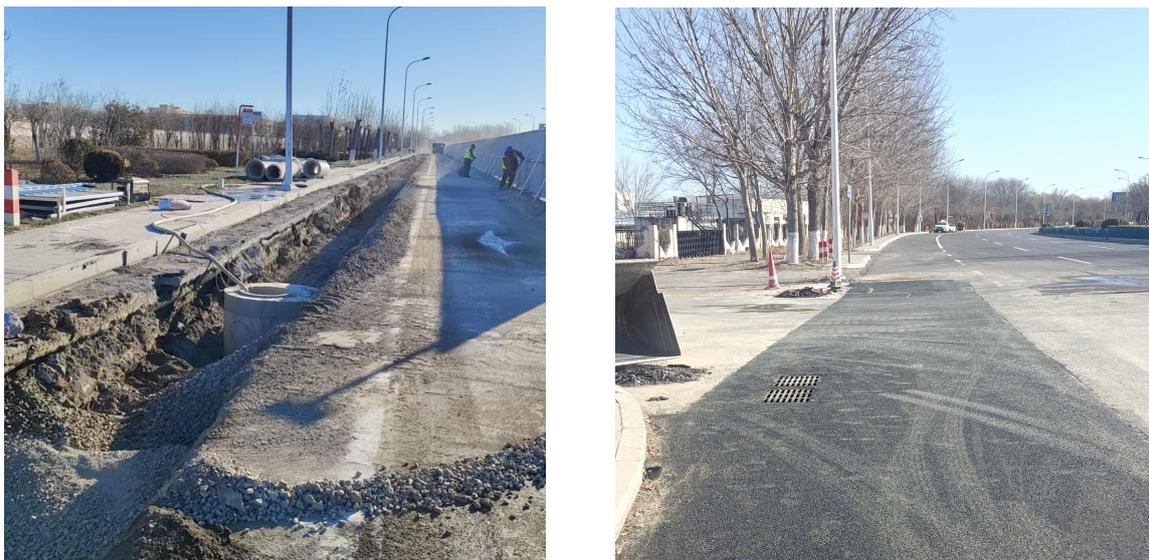
图1.1-2 管道施工前后照片

1.杨崔线-四污处理厂路北段管道铺设 995 米(DN500:200 米； DN800:795 米)，雨水检查井 22 座，雨水收水井 21 座。

2.京津公路东-运河西路北段管道铺设 471 米(DN500:300 米； DN800:171 米)，雨水检查井安装 10 座，雨水收水井 12 座。

3.京津公路东-运河西路南段管道铺设 469 米(DN500:300 米； DN800:169 米)，雨水检查井安装 10 座，雨水收水井 10 座。

4.共计完成 DN500:800 米； DN800:1135 米，雨水检查井 42 座；雨水收水井 43 座。

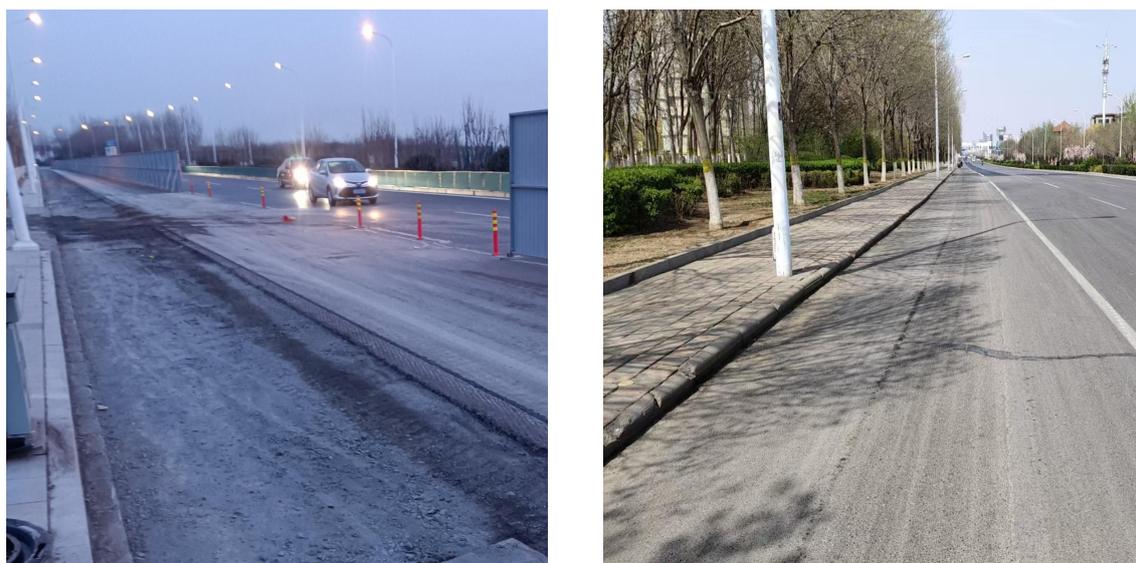
图 1.1-3 道路拆除与恢复路面对比图

本项目共拆除并修复沥青混凝土路面 5805m<sup>2</sup>，其中武宁线（崔杨线-第四污水处理厂）段面积为 2985m<sup>2</sup>，武宁线（京津公路-北运河）段面积为 2820m<sup>2</sup>。

路面结构：沟槽开挖部位，恢复的路面结构采用现状公路结构为 150mmC20 混凝土+150mm 二灰碎石+360mm 二灰碎石+70mm 粗粒沥青混凝土+40mm 细粒沥青混凝土。

路面搭接：采用玻纤格栅稳定路面结构及基础。

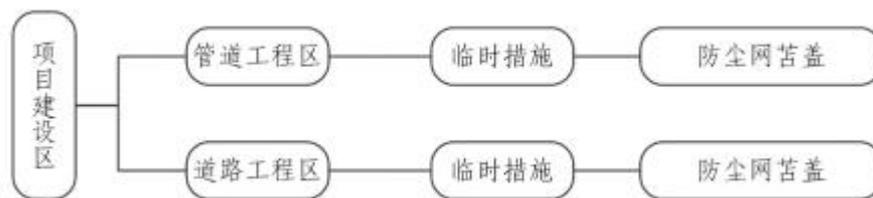
图3.4-1 水土保持防治措施体系图

本项目主要为线性排水管道工程，具有施工区域狭窄、扰动时间短、回填速度快的特点。结合现场实际条件，以“临时防护为主、快速恢复为辅”为导向，合理配置水土保持措施。对裸露地表、边坡及临时堆土区域采用防尘网苫盖等临时措施控制水土流失，从现场调查结果与水土保持监测结果，本工程水土保持设施的布局是合理的。水土保持防治措施体系图见图 3.4-1。

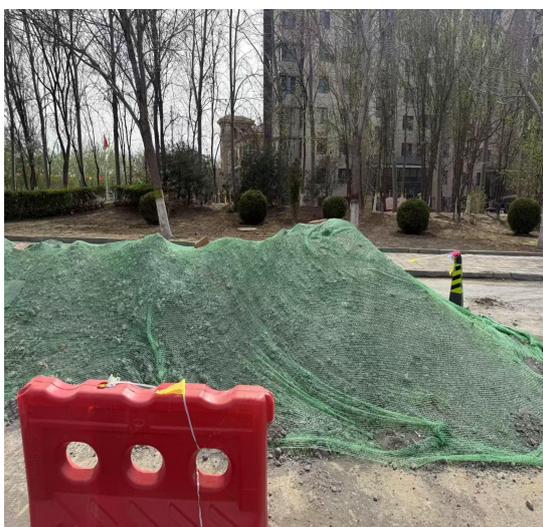
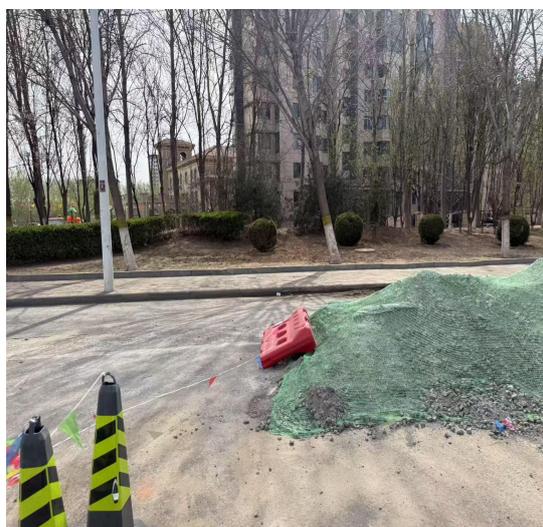
临时措施照片

根据监测资料，本项目实际完成的水土保持临时措施为：防尘网苫盖共 17960m<sup>2</sup>，防尘网密度 1500 目/100cm<sup>2</sup>。
