# 静海 90MW 风电项目送出线路工程 水土保持监测总结报告

建设单位：天津阳成新能源有限公司

编制单位：天津泰来勘测设计有限公司

二〇二五年七月

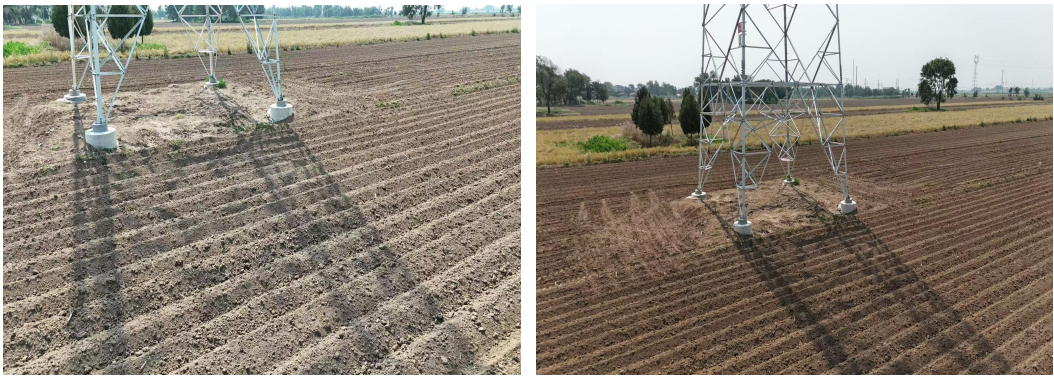
图4.2-1 工程措施照片

通过监测人员实地勘查及查阅相关资料，截止到 2025 年 6 月底，实际完成工程措施有：表土剥离 0.16 万 m<sup>3</sup>、表土回铺 0.16 万 m<sup>3</sup>、复垦 0.453hm<sup>2</sup>、土地平整 0.293hm<sup>2</sup>、深耕平整 0.33hm<sup>2</sup>。

工程实际实施的水保工程措施比水土保持方案增加了 0.20hm<sup>2</sup> 土地平整，减少了 0.20hm<sup>2</sup> 深耕平整。主要原因为为了更好的恢复植被，提高水土流失治理度，施工生产区 0.20hm<sup>2</sup> 由之前的深耕平整变为播撒草籽，故工程措施中增加了 0.20hm<sup>2</sup> 土地平整，减少了 0.20hm<sup>2</sup> 深耕平整。

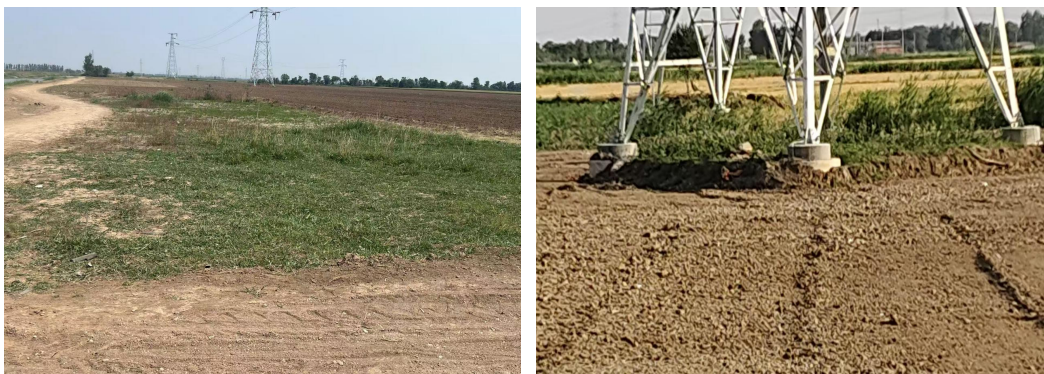
图4.2-1 植物措施照片

通过监测人员实地调查及查阅相关资料，截止到 2025 年 7 月份，实际完成的植物措施有：撒播草籽共 0.293hm<sup>2</sup>。

工程实际实施的植物措施比水土保持方案增加了 0.20hm<sup>2</sup> 撒播草籽。主要原因为为了更好的恢复植被，提高水土流失治理度，施工生产区 0.20hm<sup>2</sup> 由之前的深耕平整变为播撒草籽，故工程措施中增加了 0.20hm<sup>2</sup> 撒播草籽。通过监测人员实地勘

查，本项目已实施的水土保持植物措施生长情况较好，植物成活率达到 99.99%，可起到防治水土流失和改善生态环境的作用。

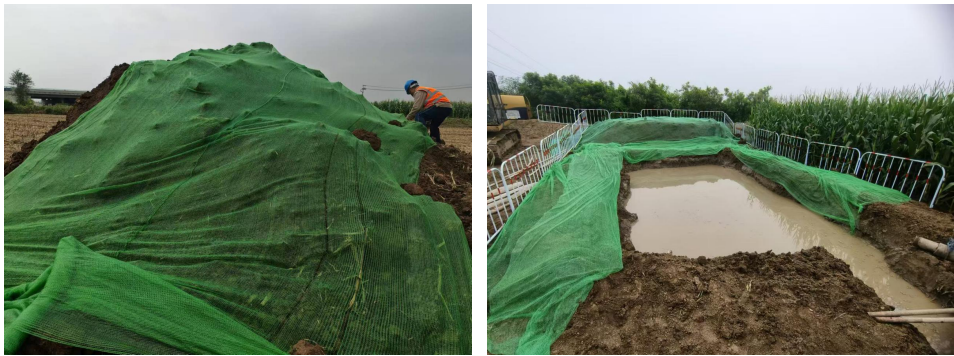
图4.3-1 临时措施照片

通过监测人员实地勘测及查阅相关资料，截止到 2025 年 7 月份，实际完成的临时防护措施主要有：泥浆沉淀池 21 座、密目网苫盖共  $3230\text{m}^2$ ，包括开挖裸露面、

临时堆土区域及施工生产区临时堆料等苫盖，采用的密目网规格为 1800 目/100cm<sup>2</sup>。

工程实际实施的水保临时措施与水土保持方案相比增加了密目网苫盖 580m<sup>2</sup>，减少了 250m 临时排水沟以及 2 座临时沉沙池。增加密目网苫盖主要原因为根据施工过程中实际需要，及时检查更换破损的密目网。减少临时排水沟和沉沙池主要原因为施工期降雨较少，且工程位置处地势较高，雨水可自然散排至沟渠内。根据查阅的施工资料，建设单位在工程建设的过程中重视临时防护措施，临时工程与主体工程同步实施，施工未因临时措施防护不当引发水土流失。施工期间及时检查、更换破损的防尘网，减少重复利用次数，保证苫盖效果。

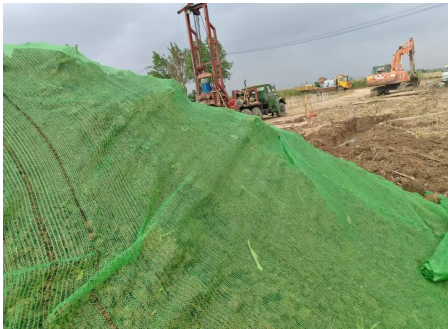
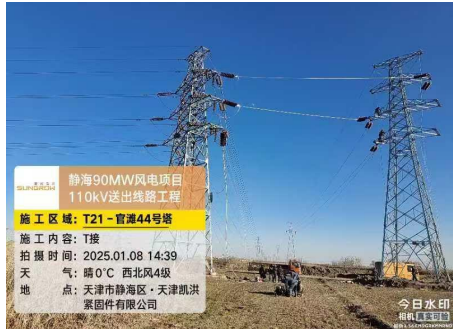
| 现场照片 | <div></div> <div><div>静海90MW风电项目<br/>110kV送出线路工程<br/>施工区域: T21-官滩44号塔<br/>施工内容: T接<br/>拍摄时间: 2025.01.08 14:39<br/>天气: 晴 0℃ 西北风4级<br/>地点: 天津市静海区·天津凯洪<br/>紧固件有限公司<br/>今日水印<br/>相机 11.11.11</div></div> | | | | |
